پژوهش‌نامه ریخته‌گری

مشخصه‌یابی ریزساختاری و رفتار خزشی یک پره توربین از سوپرآلیاژ پایه نیکل CM88Y ریخته‌گری

Microstructure Characterization and Creep Behavior on the Casting CMM88Y Super Alloy turbine Blade

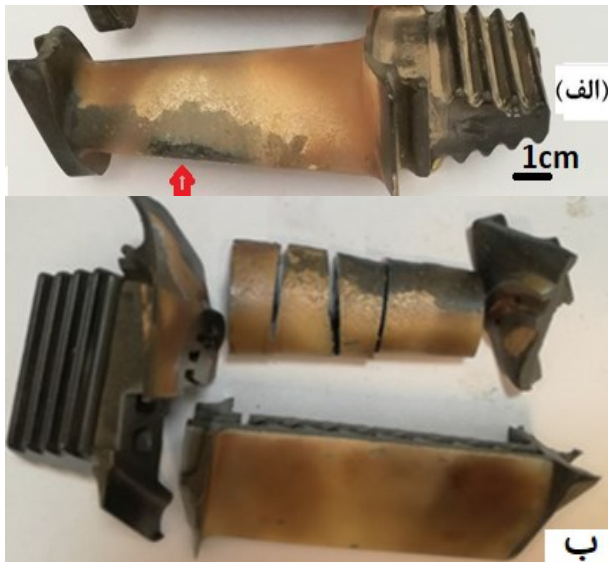
شکل ۱- پره های CM88Y مستعمل. الف) پره ۱۸۰۰۰ ساعت با ایجاد عیب Hot Spot، ب) برش پره برای آزمون‌های مخرب.

این پره‌ها در منطقه گرم و خشک همراه با غبارهای فصلی کار می‌کرده و قسمت میانی ایرفویل پره‌ها، عموماً دچار عیب تمرکز حرارتی با عیب Hot-Spot، قبل از پایان یافتن عمر خزشی خود (حدود ۳۵ هزار ساعت) می‌شوند. در تصویر شکل (۱-الف) این منطقه با فلش مشخص شده است.

بررسی‌های ظاهری و استریوگراف در این تحقیق نشان داد، عیب Hot-Spot، در وسط لبه حمله اکثر پره‌ها پس از ۱۰ هزار ساعت شروع می‌شود. در پره ۱۸۰۰۰ ساعت، عیب Hot Spot رخ داده است (فلش شکل ۱-الف) همانطور که دیده می‌شود در این عیب، پوشش سرامیکی ریزکانیا از بین رفته و سطح آلیاژ CM88Y در معرض حرارت مستقیم قرار گرفت است. از این رو این منطقه به علت از بین رفتن پوشش سد حرارتی، تغییر ساختار فازی داده است. لذا در پژوهش حاضر، تلاش شد، ریزساختار فازی این منطقه؛ از پره ۱۸۰۰۰ ساعت کارکرد، در دمای $1270^{\circ}C$ با ریزساختار فازی ریشه پره ۶۰۰۰ ساعت) مقایسه شود. زیرا ریشه پره مذکور، به علت نزدیک بودن به سیستم هواگرد و قرار داشتن

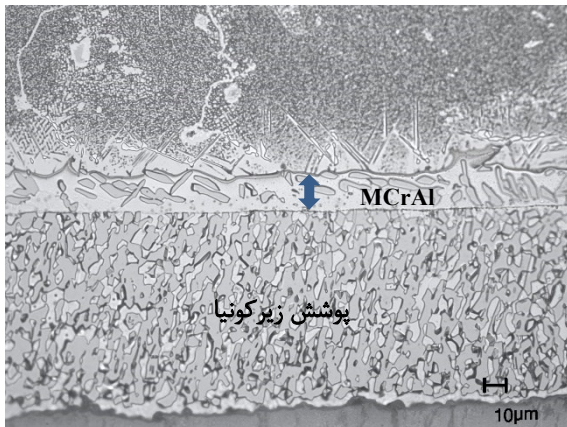
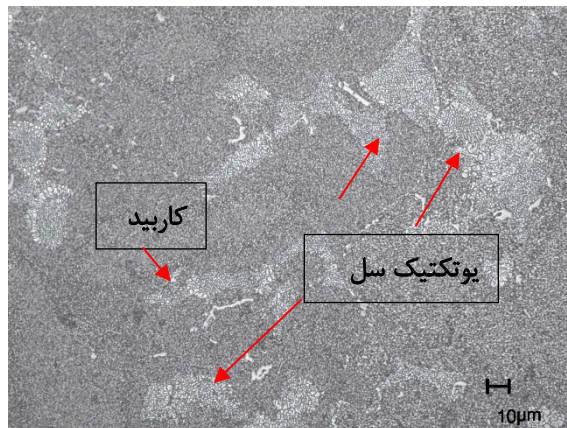
در شکل‌های (۳) و (۴) به ترتیب ساختار فازی، ایرفویل و ریشه پره ۶ هزار ساعت، پس از الکتروپولیش (مطابق دستور عمل در بخش روش آزمون)، در چند بزرگنمایی، توسط میکروسکوپ نوری، تهیه و ارائه شده است. در شکل (۳-الف)، تصویری از لایه سرامیکی زیرکونیا یا همان پوشش عایق حرارتی نشان داده شده است، در زیر این لایه عایق حرارتی، یک لایه نازکتر امکرالی (MCrAlY) وجود دارد (فلش آبی رنگ) که وظیفه اتصال نفوذی پوشش سرامیکی زیرکونیا و زمینه فلزی سوپرآلیاژی CM88Y را فراهم می‌آورد. در تصاویر شکل (۳-ب)، زمینه استنتیتی، فازهای کاربیدی سفید رنگ به همراه یوتکتیک سل‌ها، در ایرفویل پره ۶ هزار ساعت مشخص شده اند. فازهای کاربیدی که با فلش در شکل (۳-ب) نشان داده شده است، با توجه به آنالیز EDS در مرجع [۵] علامت‌گذاری شده اند. همچنین در تصاویر شکل (۴)، ریزساختارهای فازی از ریشه پره ۶ هزار ساعت ارائه شده تا، ساختار قسمت‌های ریشه و لبه حمله ایرفویل همین پره، با هم مقایسه شوند.

شکل ۳: متالوگرافی ایرفویل پره ۶ هزار ساعت در دو بزرگنمایی ۲۰۰ و ۵۰۰ برابر

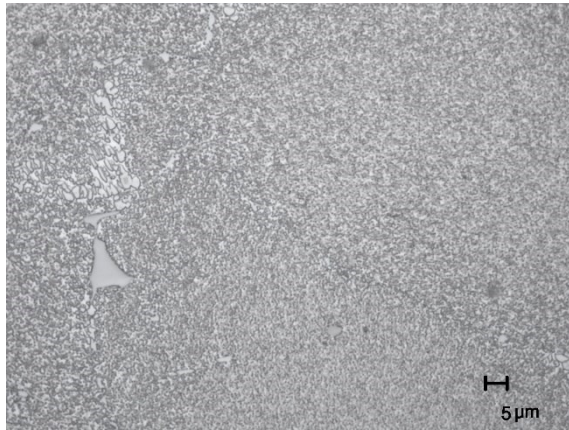
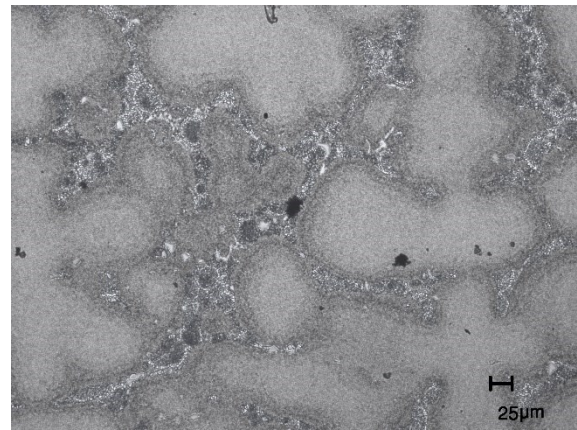
شکل ۴: متالوگرافی ریشه پره ۶ هزار ساعت در دو بزرگنمایی‌های مختلف

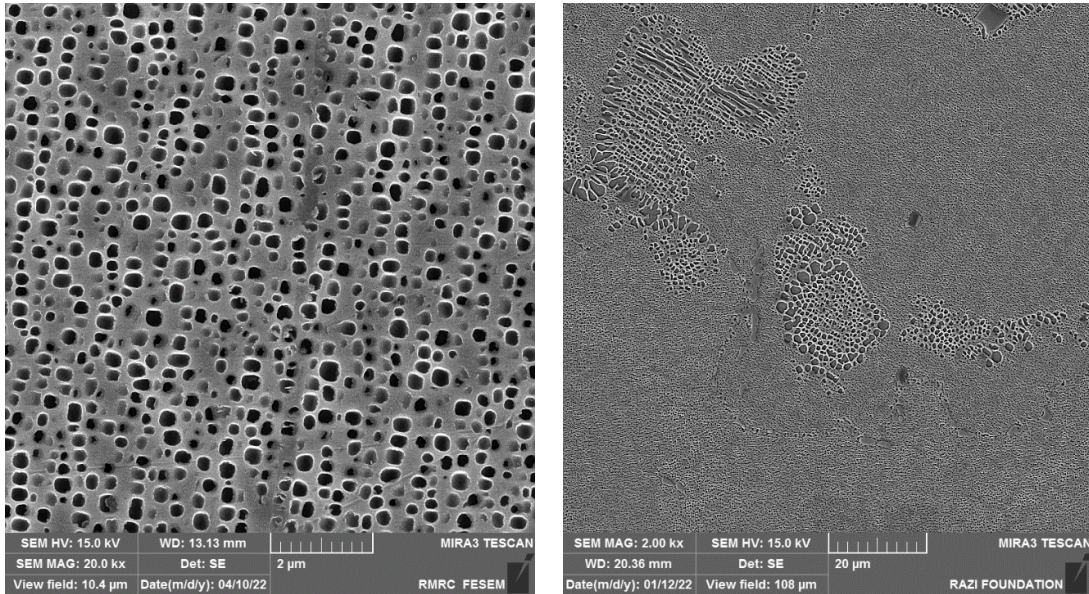
شکل ۶: ریزساختار ایرفویل پره ۶ هزار ساعت توسط میکروسکوپ FE-SEM در دو بزرگنمایی

در شکل‌های (۶) و (۷) به ترتیب ریزساختار فازی پره ۶ هزار ساعت برای ایرفویل و ریشه پره مذکور، توسط میکروسکوپ الکترونی *FE-SEM* را نشان می‌دهند. دیده می‌شود که ریزساختار آلیاژ *CM88Y*، خصوصاً فازهای گاماپرایم چهارگوش همچنان حالت خود را با فاصله مشخص از هم حفظ نموده‌اند و هیچ‌گونه حالت کروی شده یا در هم ادغام شده در این فازها رخ نداده است.

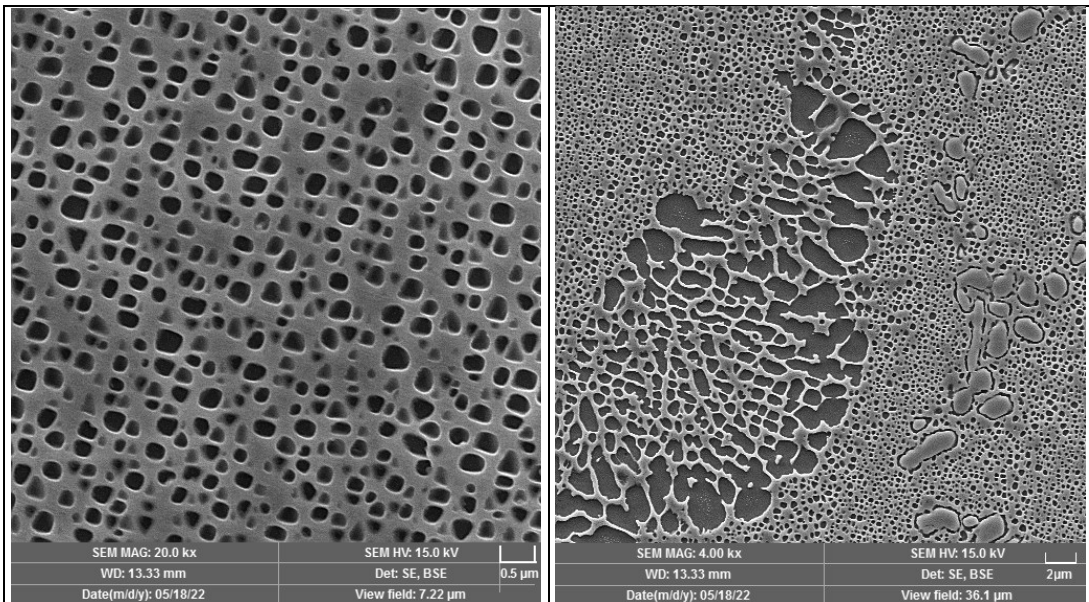
شکل ۷: ریزساختار ریشه پره ۶ هزار ساعت توسط میکروسکوپ الکترونی FE-SEM در دو بزرگنمایی

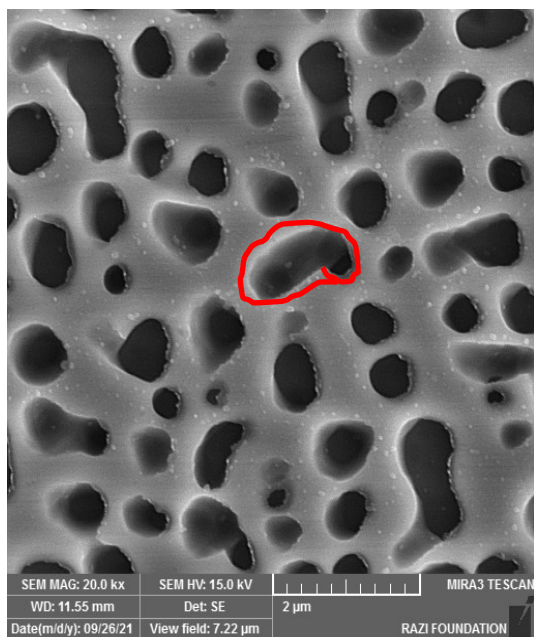
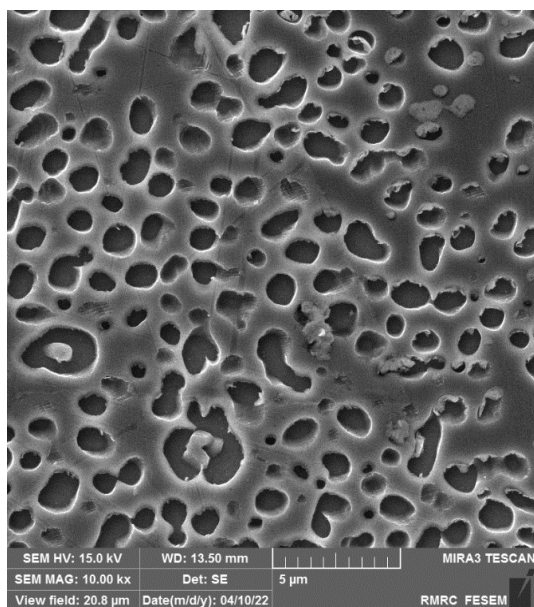
شکل ۹: ریزساختار فازی گاماپرایم اولیه و ثانویه در محل hot-spot پره ۱۸ هزار ساعت در دو بزرگنمایی

برای وضوح بهتر پدیده درشت شدن فازهای گاماپرایم، کمی نزدیک به منطقه *Hot-spot* بزرگنمایی و در شکل (۹) ارائه شده است. در تصاویر شکل (۹-الف) و (۹-ب)، به خوبی دیده می‌شود که فازهای چهار گوش گاماپرایم به حالت کروی تا بیضوی تبدیل شده و تعدادی از آنها نیز به هم پیوسته‌اند. هنگامی که دو فاز گاماپرایم اولیه بیضی شکل به هم رسیده و در هم ادغام شوند، حالت لوبیایی شکل، همانند منحنی قرمز مشخص شده در شکل (۹-الف)، به خود می‌گیرند.

اند و از عمر آن‌ها حدود ۵ ماه (۳۸۰۰ ساعت) بیشتر، باقی نمانده است. این مطلب با آنالیز ریزساختارهای فازی بدست آمده از تصاویر *FE-SEM* پره ۱۸ هزار ساعت؛ در ناحیه *Hot-Spot*، هم‌خوانی کامل دارد. زیرا فازهای گاما پریم اولیه کاملاً گرد یا بیضوی شده و تعداد زیادی از آنها مطابق تصاویر الف، ب، از شکل (۹) به همدیگر پیوسته‌اند.

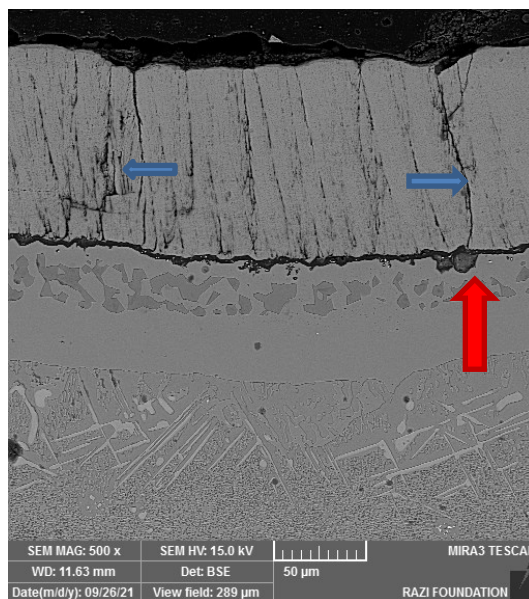
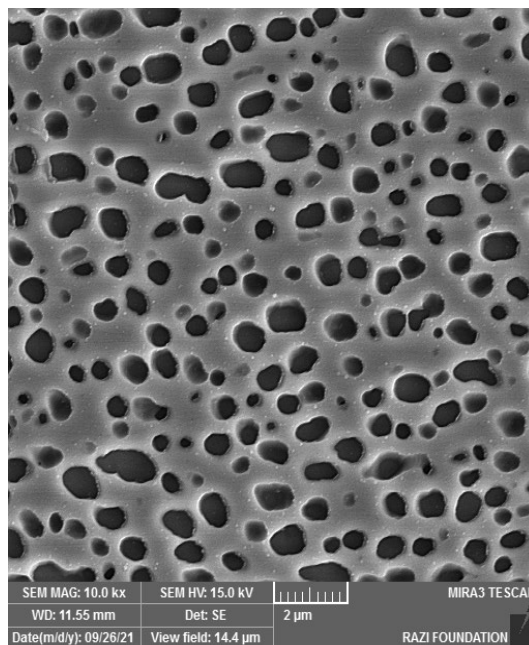
ریزساختار برش مقطع عرضی ایرفویل پره ۱۸۰۰۰ ساعت، در قسمت تمرکز حرارتی (*Hot-Spot*)، مطابق آنچه در شکل (۱) نمایش داده شده است، به کمک میکروسکوپ الکترونی *FE-SEM* در شکل (۸) نمایش داده شده است. در شکل (۸-الف)، پوشش زیرکونیا، ترک عمودی خورده و باعث شده اتمسفر احتراقی اطراف پره از این ترک‌ها به قسمت *MCrAlY* زیرین،

برسد و شروع به پدیده اکسیداسیون داغ لایه فلزی *MCrAlY* کند. این نفوذ اکسیژن باعث شده، یک لایه اکسیدی حد فاصله بین پوشش زیرکینیا و لایه *MCrAlY* فلزی، به صورت یک ترک افقی سیاه رنگ ایجاد شود. با دقت در شکل (۸-الف)، بعضا اکسیدهای داغ کروی نیز در آن دیده می‌شود (فلش قرمز روی شکل مشاهده شود). در شکل (۸-ب)، مورفولوژی فازهای گاما پرایم، نیز تغییر نموده است. در تصاویر مذکور دیده می‌شود که فازهای گاما پرایم، بعضا در هم ادغام و درشت شده‌اند.

شکل ۸: ریزساختار فازی منطقه اطراف عیب *hot spot* وسط لبه حمله پره توربین در دو بزرگنمایی

می‌توان گرفت، این است که در منطقه Hot-spot پره‌های ردیف اول توربین، به علت از بین رفتن پوشش عایق زیرکونیا، آلیاژ *CM88Y* در معرض حرارت زیاد قرار گرفته و شروع به تجزیه شدن در اثر پدیده نفوذ جرمی می‌کند. همه این عوامل نشان از کاهش عمر خزشی آلیاژ *CM88Y* در این منطقه است. سایر مناطق به علت حفظ پوشش عایق حرارتی زیرکونیا، ساختار استاندارد خود را حفظ نموده‌اند.

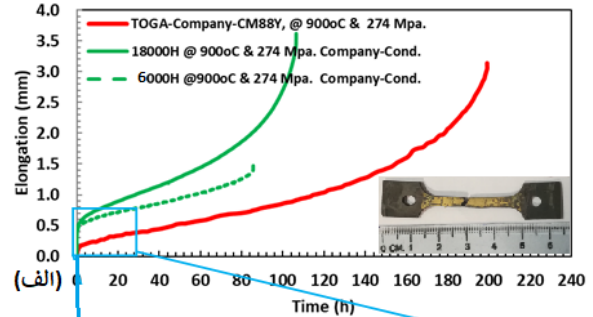
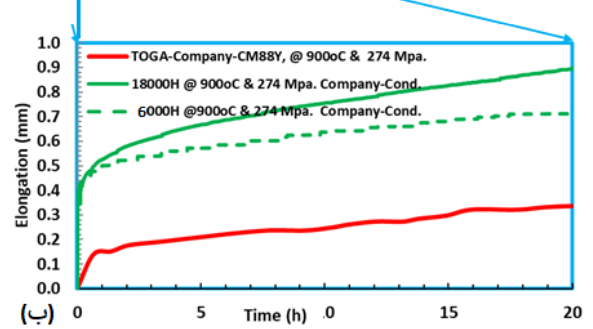
آزمون خزش مربوط به پره‌های ۶ و ۱۸ هزار ساعت، چون از سطح بیرونی یا سطح فشار پره، نمونه تهیه شده اند اندکی انحنای داشته لذا علت اصلی شکست زودتر نمونه ۶ هزار ساعت، تهیه نمونه بوده است، نه مقاومت ساختار آن، از اینرو قسمت ناحیه اول و ابتدای ناحیه ثانویه نمودار خزش؛ مطابق شکل (۱۳-الف)، قابل مقایسه هستند. این مطلب در شکل (۱۳-ب)، به خوبی بزرگنمایی و نشان داده شده است

در شکل (۱۳-ب)، دیده می‌شود در یک مدت زمان خزشی ثابت، نرخ کرنش خزشی نمونه ۱۸ هزار ساعت از همه بیشتر است و این رفتار تا نزدیک ۱۰۰ ساعت (قبل شکست نمونه ۶ هزار ساعت) ادامه دارد. لذا با توجه به ساختار فازی تجزیه شده نمونه ۱۸ هزار ساعت، می‌توان گفت رفتار خزشی نیز، با این ساختار فازی همخوانی دارد. در ادامه برای ارزیابی افزایش دما یا سطح تنش روی پره ۱۸ هزار ساعت، تلاش شد با تخریب چهار پره دیگر، از ردیف اول توربین، آزمون‌های خزش-پارگی کوتاه مدت، در دماها و تنش‌های بالاتر و پایین تر (از مقدار استاندارد جدول ۴)، انجام گیرد. نتایج آزمون‌های خزش روی پره‌های ۱۸ هزار ساعت در شکل (۱۴) همراه با شرایط دمایی و تنش ارایه شده است. داده‌های بدست آمده از این آزمون، در جدول (۵) ارایه شده است. به کمک این داده‌ها می‌توان، نمودار لارسون-میلر را رسم و معادله تغییرات تنش با پارامتر لارسون-میلر، یعنی معادله ۱، را بدست آورد. با توجه به داده‌هایی که از منابع اوکراینی [۴] و شرکت دانش بنیان علوم و فناوری‌های نوین رهیافت [۸]، بدست آمد، مقدار عددی پارامتر P در ستون آخر جدول (۵)، به کمک معادله ۲، تکمیل شده است [۵،۳].

شکل ۱۳: نتایج آزمون خزش-پارگی روی سه نمونه نو، ۶ و ۱۸ هزار ساعت آلیاژ CM88Y پره اول توربین

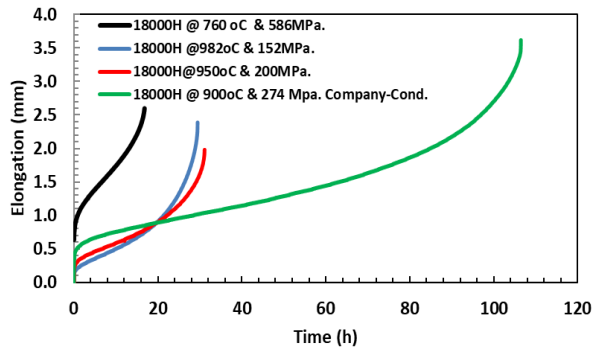
برای نمونه پره ۱۸ هزار ساعت در شرایط دمای ۹۸۲ °C و سطح تنش ۱۵۲ MPa، پدیده پارگی پس از ۴۲/۲۹ ساعت رخ داده است. لذا از کمترین زمان استاندارد آن (یعنی ۳۹ ساعت بر اساس شکل ۱۵) هم کمتر است. به علت قرار داشتن آلیاژ CM88Y در رژیم خزشی در شرایط (۱۵۲ MPa و ۹۸۲ °C) آنالیز تعیین عمر خزشی برای این پره به شرح زیر انجام گرفت:

شکل ۱۴: نتایج آزمون خزش-پارگی روی پره ۱۸ هزار ساعت در سطح تنش‌ها و دماهای متفاوت برای تعیین عمر

- ۵- آزمون خزش-پارگی کوتاه مدت، طبق استاندارد *ASTM E139*، نشان داد نمونه ۱۸ هزار ساعت، حدود ۳۸۰۰ ساعت بیشتر عمر خزشی نداشته و در این شرایط کاری به علت رخداد پدیده *Hot-spot*، دچار خزش شده و بایستی تعویض شود.
